## DEPARTAMENTO DE ESPAÇO PÚBLICO

### FICHA TÉCNICA

Empreitada “Reconstrução de Muros de Suporte e Obras Acessórias 25/26”.

Este trabalho engloba quatro projetos distintos:

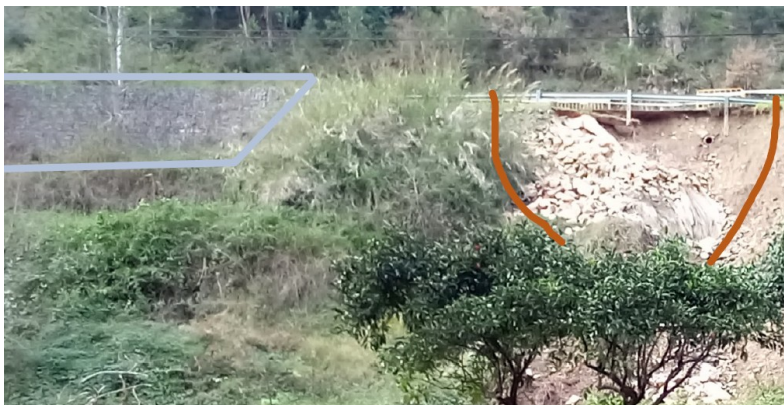
**3.2** – Na Rua da Escola em São Paulo de Frades houve uma derrocada que arrastou parte do pavimento da via numa zona de maior fragilidade, fora da zona de intervenção de um muro de gabião executado anteriormente, como se pode verificar pela imagem.

Lado esquerdo muros de gabião existentes. Lado direito, derrocada 2025.

Tendo como referência a solução construtiva adotada em 2002, solução eficaz até aos dias de hoje, optou-se pela implementação de muros de gabião na sua continuação. Estes muros terão 6m de altura, com desenvolvimento horizontal para o lado da estrada devido ao elevado pendor do talude e desenvolvimento longitudinal necessário para que não se crie nenhum ponto débil no futuro.

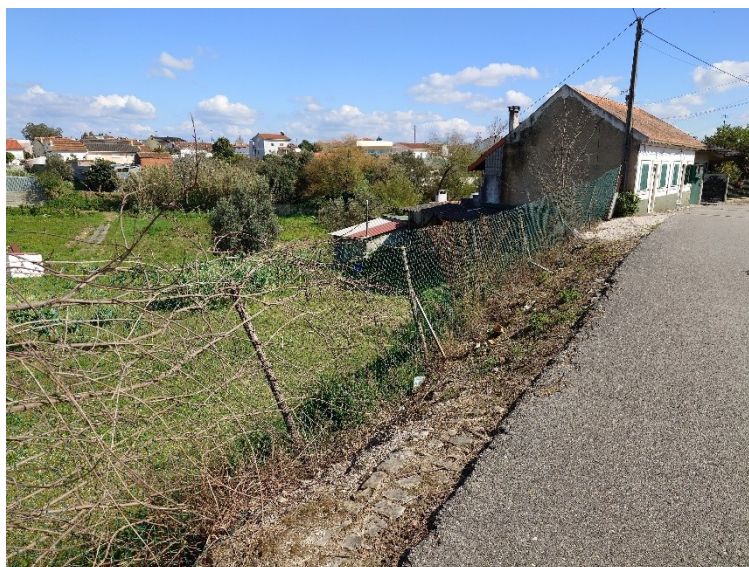
**3.3** – Na Rua do Vale Tornado, o talude foi evidenciando, ao longo do tempo, um processo progressivo de degradação, manifestando diversas patologias de instabilidade, nomeadamente abatimentos localizados. Estas anomalias resultaram, em grande medida, das condições geotécnicas e hidrológicas do terreno, tornando necessária a implementação de medidas de estabilização adequadas.

Rua do Vale Tornado degradada, com abatimentos

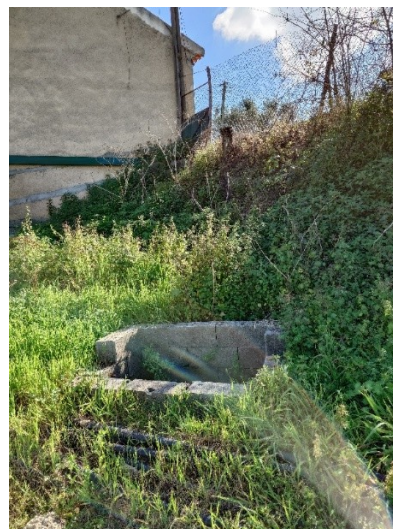
Sistema drenagem de águas pluviais existente

Propõe-se a realocização desse curso de água para o interior do terreno. Esta intervenção implicará a reformulação das caixas e condutas de drenagem de águas pluviais, de modo a viabilizar a execução do muro de gabiões.

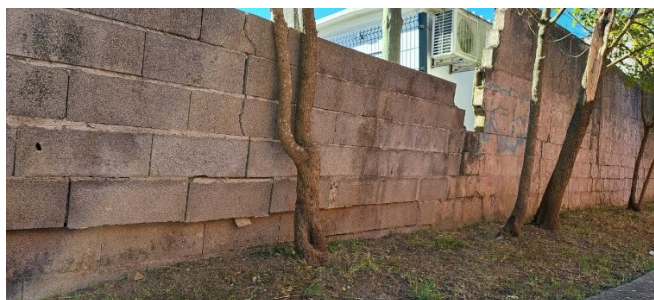
**3.4** – Na Rua Ernesto Lucas, na zona da Pedrulha, o muro existente apresenta patologias estruturais ao longo de toda a sua extensão. Observam-se manifestações evidentes de instabilização, nomeadamente deslocamentos e rotação do muro, indiciando perda de capacidade resistente.

Esta situação configura um risco elevado para a segurança da circulação viária e pedonal.

Muro de blocos de betão, sem qualquer travamento, com deslocamentos

Prevê-se a reconstrução do muro de suporte em betão armado, com 1,50 m de altura, incluindo a instalação de um guarda-corpos em painéis, a reposição do pavimento da plataforma e a plantação de um arbusto.
